POINT DE SITUATION

Rappel travaux effectués
 Phase 1 (du 17/12/2019 au 14/02/2020) : Travaux d'urgence afin de faire face à l'effondrement imminent de 3 zones
 Phase 2 (du 15/02/2020 au 01/05/2020) : Travaux post effondrement

Lancement des travaux «Phase 3 et 4»

Fin des travaux de sécurisation «Phase 3 et 4»

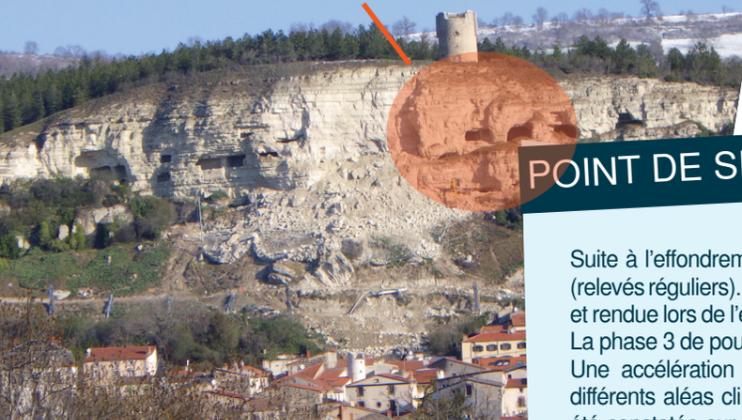
Zone à risques

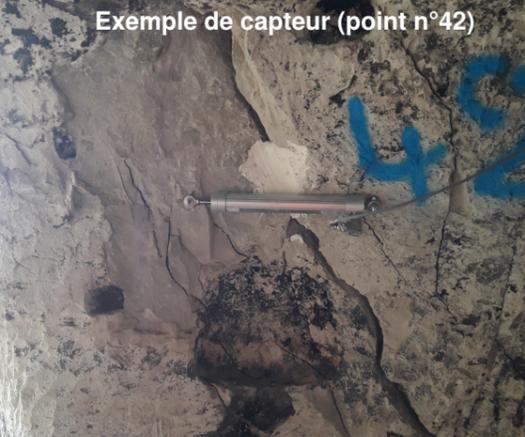
Exemple de capteur (point n°42)

Courant juin, les travaux de la falaise se sont terminés avec un an d'avance. Après un curage des filets, l'entreprise a procédé à d'autres forages, puis à l'installation de filets supplémentaires (48 m de long) compte tenu des mouvements de la falaise détectés par les capteurs situés dans sa partie ouest (tranche 4). Les travaux ainsi réalisés vont permettre de protéger les habitations avec l'installation de rideaux. Pour compléter ce dispositif, des pailhas et des fosses ont été construits entre les filets et la falaise. Une convention de suivi de la fissuration de la falaise a été signée pour 3 ans afin de permettre de poursuivre la surveillance de l'évolution via une prestation et ce, avec une inspection annuelle par des cordistes. De même, un suivi mensuel est assuré sur les témoins au plâtre et des capteurs.

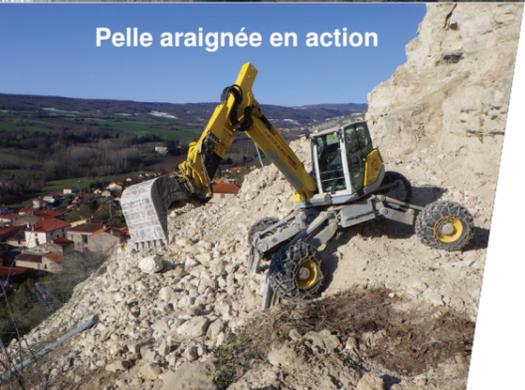
Pelle araignée en action

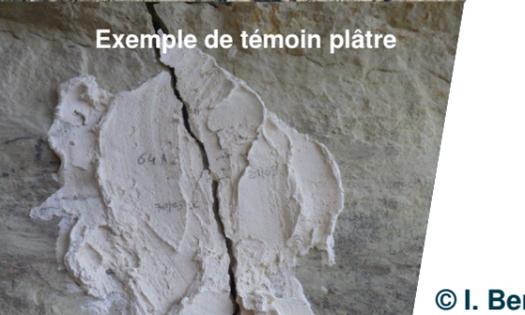
Exemple de témoin plâtre
